# Secugrid® Geogitter sichern Böschung gegen Extremwetter

**S**tarkregen zerstörte 2018 eine Straße in Adorf-Freiberg im Vogtland. Nun wurde mit Hilfe des NAUE Steel P Systems der Straßendamm so wiederaufgebaut, dass er künftig Extremwetterereignissen standhält.

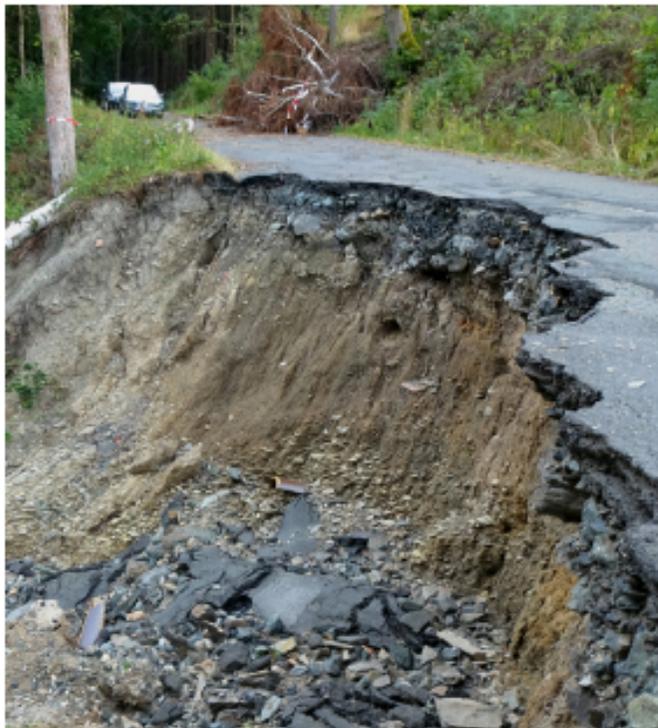
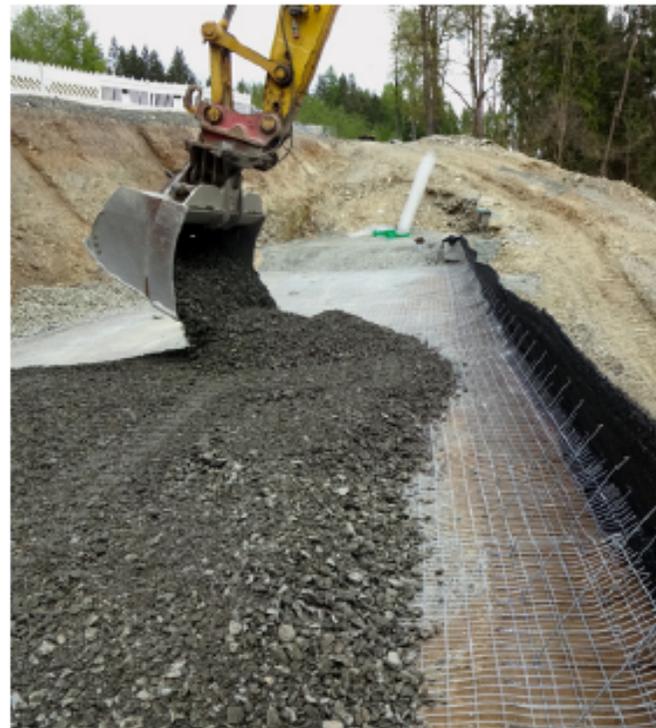
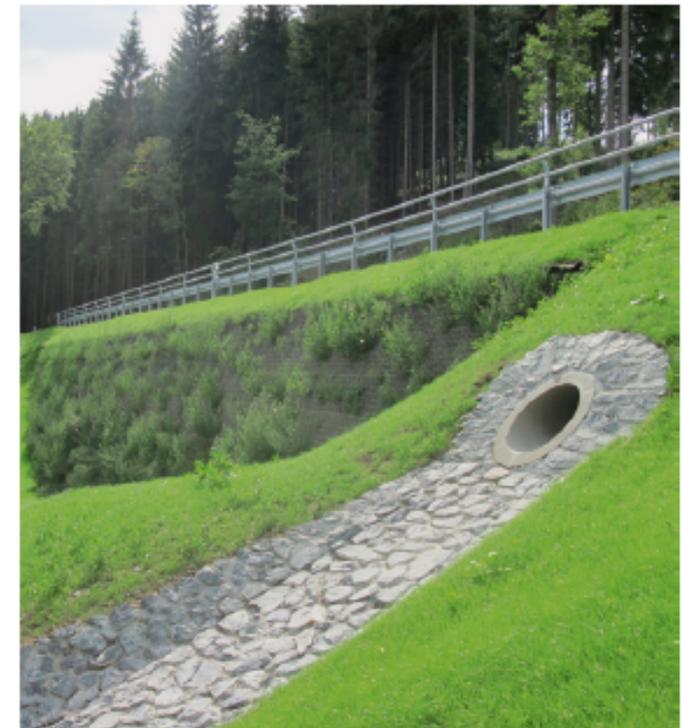
des Damms erfolgte als Kunststoff-Bewehrte-Erde-System (KBE-System) mit NAUE Secugrid® Geogittern. Der Straßendamm mit einer Böschungneigung von 70° wurde auf einer Länge von ca. 54 m neu errichtet.

Zur Gestaltung der Außenhaut kam das System „NAUE Steel P“ zum Einsatz. Es besteht aus verzinkten Stahlgitterelementen, die der Böschungsform angepasst wurden. Über Reibung wird das Stahlgitterelement mit der horizontalen Secugrid®

Geogitterbewehrung verbunden. Secugrid® ist ein gelegtes Geogitter aus gereckten, monolithischen Flachstäben. Die Gitterknoten sind verschweißt, um Böden bestmöglich zu stabilisieren und zu bewehren. Für die größte Bauwerkshöhe mit 7,7 m wurden insgesamt 11 Geogitterlagen der Typen Secugrid® 80/20 R6 in Kombination mit Secugrid® 40/20 R6 eingebaut. Jede Geogitterlage wurde bis zu 7 m in die Böschung hinein verankert, mit je 50 cm Füllboden überbaut und anschließend verdichtet.

Zur Vermeidung der Boden-erosion an der Böschungsf front wurde zudem eine Secumat® Erosionsschutzmatte zwischen Stahlgitterelement und Füllboden eingebaut. Die dreidimensionale Matte unterstützt überdies die anschließende Begrünung der Böschungsoberfläche, sodass sich die KBE-Konstruktion optimal in das bestehende Landschaftsbild einfügt. Mit der hier gewählten KBE-Lösung ist eine wirtschaftliche und ökologische Sanierung gelungen, die Extremwetterereignissen sicher standhält.
